계안비탈면에 시공한 식생기반재돌망태기슭막이의 녹화효과 분석

Analysis of Vegetation Base Materials for Stream Bank Stability and Rehabilitation

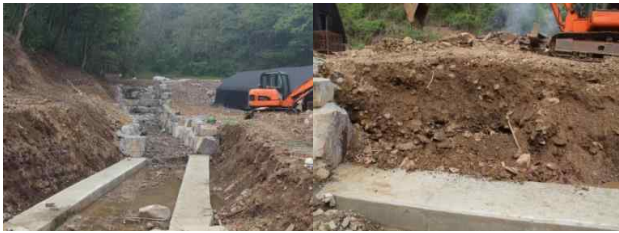
Arrangement of revetment of using gabion systems with vegetation base materials

Fig. 2. Carrying of revetment of using gabion systems with vegetation base materials

조사대상계류의 양안에 2단으로 설치하였으며, 규격은 하단부에 길이 100cm x 높이 100cm x 폭 100cm 정방형으로 3개를 설치하고, 상단에도 동일하게 하되, 계안의 높이를 고려하여 길이 100cm x 높이 500cm x 폭 100cm 형태로 3개를 설치하였다. 이 식생기반재돌망태기슭막이는 계류의 양안에 설치하였다. 아울러 식생기반재돌망태기슭막이를 고정하기 위하여 3cm 두께(길이 1.5m)의 강철파이프를 식생기반재돌망태기슭막이의 상단과 하단이 연결되도록 1m 폭마다 2개소를 연결하여 식생기반재돌망태기슭막이가 고정되도록 하였다. 아울러 식생기반재돌망태기슭막이는 콘크리트기슭막이와 식생낭기슭막이의 중간에 설치하여 양쪽 공작물과의 녹화효과를 비교 분석하기 위하여 설치하였다.

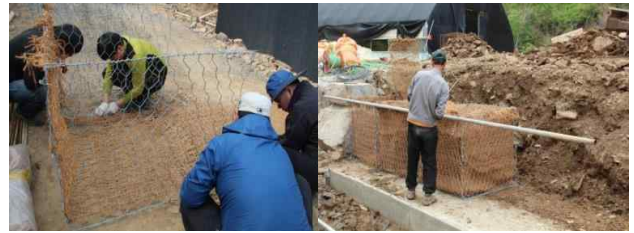
Assemble of revetment of using gabion systems with vegetation base materials

식생기반재돌망태기슭막이 시공 순서는 시공대상지 터파기, 식생기반재돌망태 짜기, 식생기반재돌망태틀고정하기, 잡석과 현지토양 + 종자채우기, 말뚝으로 고정하기, 완공의 순이다. 식생기반재돌망태기슭막이에 적용한 종자는 현지토양과 잡석 등과 미리 섞어 식생기반재돌망태기슭막이에 굴삭기를 이용하여 한꺼번에 채워 넣었으며, 식생기반재돌망태기슭막이들의 배가 튀어나오지 않도록 인력으로 조정하면서 채워 넣었고, 최종적으로 식생기반재돌망태기슭막이 틀은 반생으로 고정하여 식생기반재돌망태기슭막이들의 변형이나 파괴가 발생 않도록 고정하였다.

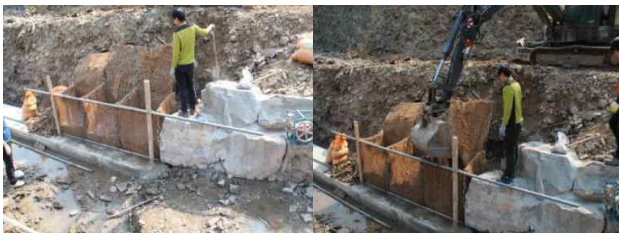
Keeping inside stone, forest soil, seed and vegetation base materials in revetment of using gabion systems

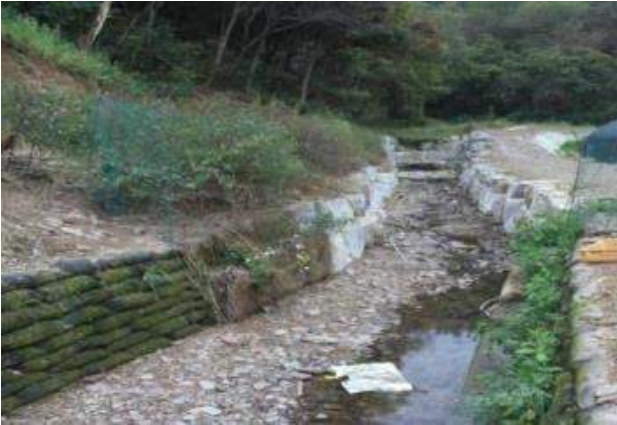
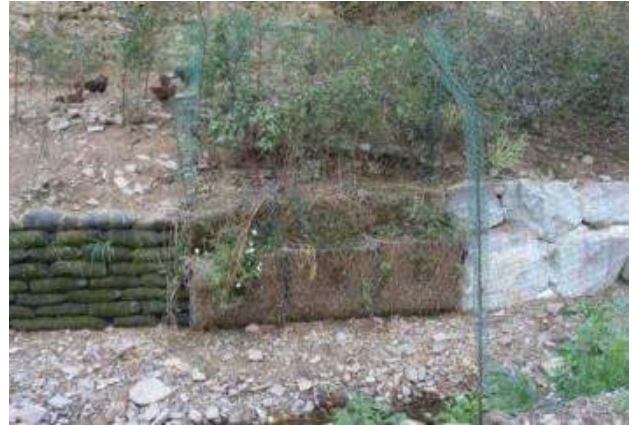
Fig. 3. Coverage of sack of revetment, revetment of using gabion systems with vegetation base materials and stone revetment

기슭막이와 일반적인 기성품인 식생낭기슭막이의 시공지를 비교한 결과, 여름철 강우 후에도 식생기반재돌망태기슭막이 등 3개 공법 모두 안정적인 구조 및 형태를 유지하고 있었으나, 녹화적인 면에서는 식생기반재돌망태기슭막이 만이 녹화가 이루어지고 있는 것으로 나타났다. 즉, 전석기슭막이에는 틈에 침입식생이 침입하여 부분적으로 녹화하는데 시간이 오래 걸리는 것으로 이 실험지에서는 녹화가 전혀 이루어지지 않은 상태이었으며, 식생낭기슭막이에는 참싸리와 새류를 부착하여 시공하였는데, 새류가 녹화율 약 1% 정도로 녹화되어 식생기반재돌망태기슭막이에 비해 녹화는 매우 미약한 것으로 분석되었다.
